## 令和6年 能登半島地震体験レポート

新田建築設計 新田秀逸 [R7.1月寄稿]

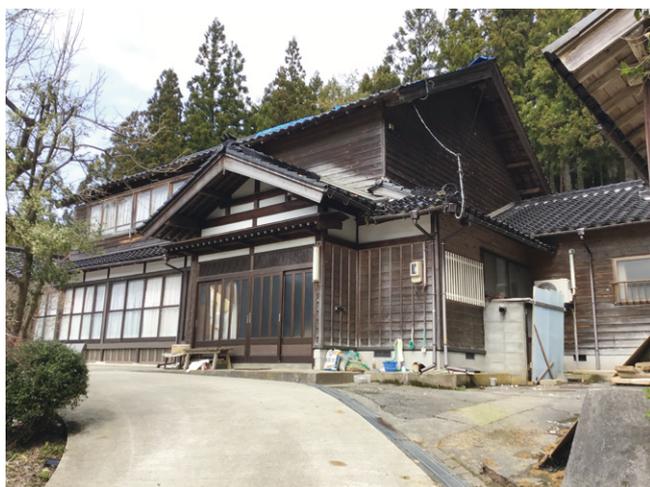
令和 6 年 1 月 1 日能登半島地震 地震後

(構造用合板 コボット 制振装置ガルコン 基礎補強 補強工事 2021 年完成)

地震後、手掛けた家屋を見て回りましたが、倒壊した家屋はありませんでした。

ただ新築時地盤改良をしていない物件がほとんどで、基礎のひび割れや沈下による床の部屋中央の浮き上りや建具の開け閉めが出来なくなった物件もありました。

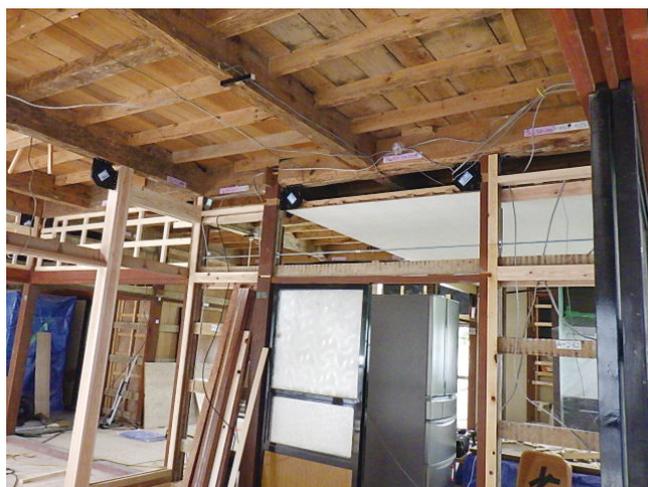
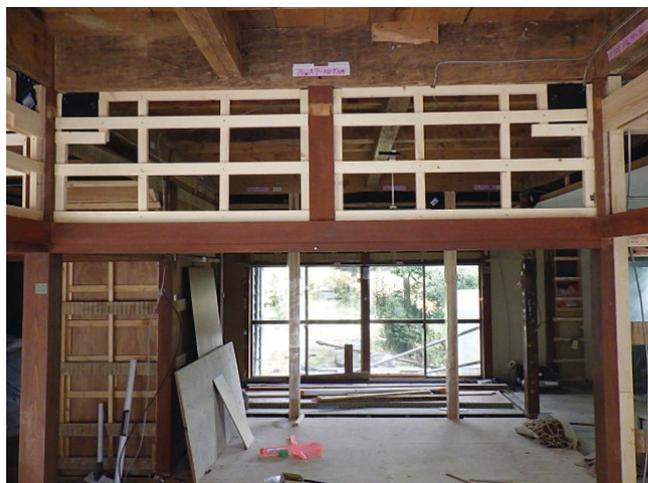
復興に向け耐震補強工事を開始

最後に、今回の地震で倒壊を免れた住宅の補強、補修を少しでも早く取りかかりたいと思っている方々が多くいらっしゃいます。
